# **НАТУРНІ ВИМІРЮВАННЯ ДИНАМІЧНОГО НАВАНТАЖЕННЯ НЕСУЧОЇ КОНСТРУКЦІЇ ПРИЧІПНОГО ШИРОКОЗАХВАТНОГО КУЛЬТИВАТОРА HORSCH FG 18.30 В РЕЖИМІ КУЛЬТИВАЦІЇ**

#### FIELD MEASUREMENTS OF DYNAMIC LOAD ON THE BASE STRUCTURE OF THE TRAILED WIDE- GRIP CULTIVATOR HORSCH FG 18.30 IN CULTIVATOR MODE

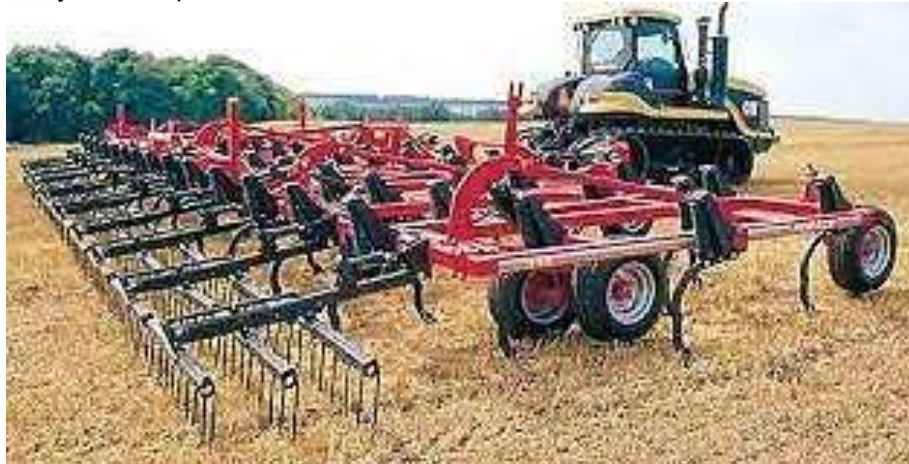
Культиватори Horsch FG 18.30 (рис.1) з шириною захвату 18,3 м оснащені спеціальними лапами, які використовуються для суцільного обробітку всієї поверхні ґрунту на глибину 5...20 см.

Рис.1. Трактор Caterpillar «Challenger» з причіпним широкозахватним культиватором Horsch FG 18.30

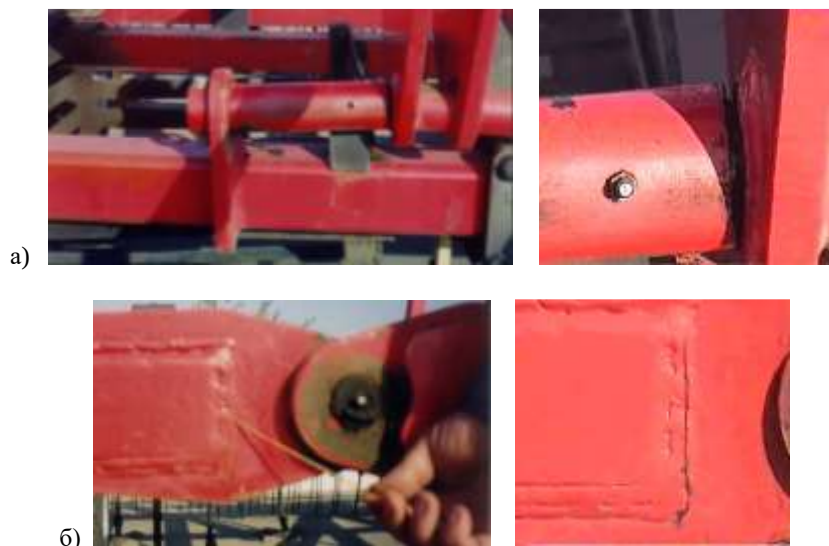
При експлуатації культиватора FG 18.30 були виявлені локальні руйнування та тріщини в зварних швах (рис.2) металоконструкції рам та механізмів, що обумовлено складними нестационарними режимами навантаження в функціональних положеннях несучої конструкції.

Рис. 2. Локальні руйнування та тріщини в зварних швах центральної рами культиватора: а) трубчаста ось в механізмі підйому; б) передня опора

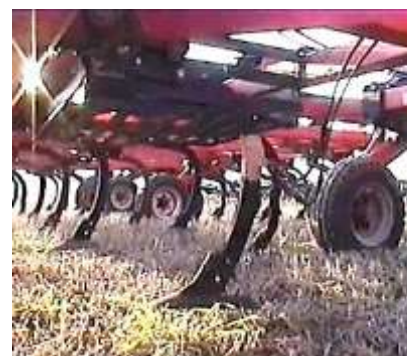
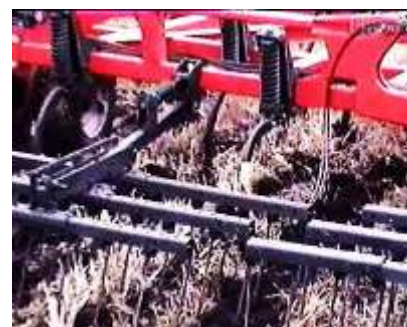
Підготовлені вимірювальні вузли А і Б (стояк лапи з тензодатчиками омичного опору) було встановлено за схемою (рис. 4). На вузлу безпеки лапи співвісно з віссю хитання стояка лапи змонтований реохордний датчик, який здатний реагувати на можливе кутове переміщення стояка лапи.

На підставі попереднього аналітичного розрахунку було обрано чотири вимірювальні точки на елементах центральної рами

культиватора (рис. 4): розтягнення опори переднього шарніра з'єднання центральної та середньої рами (т.1); вигин опори переднього шарніра з'єднання центральної та середньої рами (т.2); вигин поздовжньої балки центральної рами щодо вертикальної осі (т.3); вигин поперечної балки центральної рами щодо вертикальної осі (т.4).

Рис. 4. Місця встановлення: вимірювальних вузлів (А, Б) для визначення складових сили різання; вимірювальні точки (т.1, т.2, т.3, т.4) на балках центральної рами культиватора

Максимальне зареєстроване зусилля розтягування опори переднього шарніра у

з'єднання центральної та середньої рам (т.1, рис.4) вздовж осі  $X$  складо 156 кН, що викликає напруження розтягу у вертикальному небезпечному перерізі опори шарніра 59,8 МПа.

Зареєстровані згинальні деформації опори переднього шарніра у з'єднання центральної та середньої рам (т.2, рис.4) навколо вертикальної осі  $Z$  викликають нормальні напруження до 275,5 МПа.

Максимальні нормальні напруження при згині поздовжньої зовнішньої балки (т.3, рис.4) центральної рами щодо вертикальної осі  $Z$  склали 76,9 МПа.

Максимальні нормальні напруження при згині задньої балки (т.4, рис.4) центральної рами щодо вертикальної осі  $Z$  склали 62 МПа.

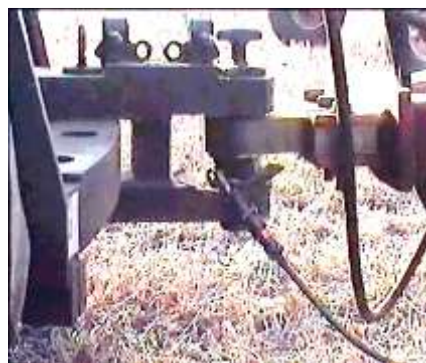
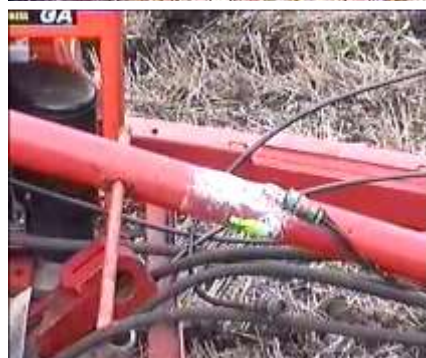
**Рис. 5. Дишло культиватора: а) місця розміщення вимірювальних точок; б) месдоза стиску 40 кН (т.5); в) тяга рами дишла з тензодатчиками (т.7)**
